07.22 Alte Bausubstanz – Praxisskizze

Frühe Stahlbetondecke

Bei einer Stahlbetonbestandsdecke von 1917 sollte geprüft werden, ob an der Unterseite zusätzliche Anbauten möglich sind und ob die Decke den nötigen Brandschutz aufweist und tragfähig ist.

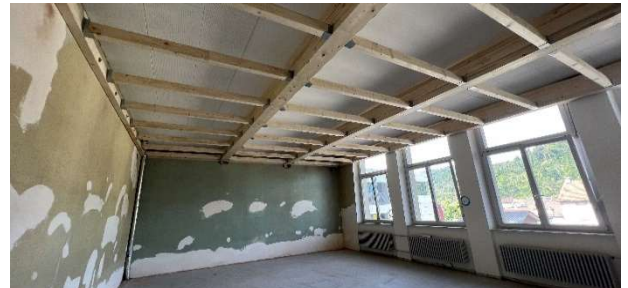
Freitragende Unterhangdecken spannen auf die Außenwände. In den Klassenräumen konnte ein Holzrost verwendet werden, in den Fachklassen wurden wegen der höheren Lasten Stahlträger eingesetzt. Darunter wurden die Akustikdecken und die nötigen Installationen befestigt.

Freitragende Holzunterkonstruktion

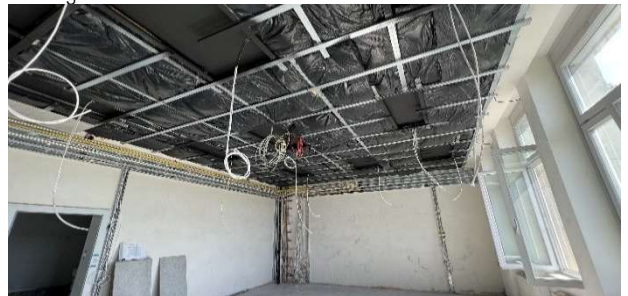
offene Akustikdecke mit ELT Installationen

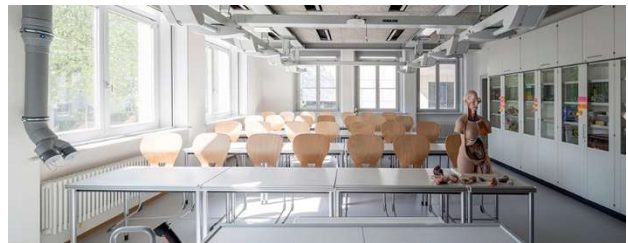
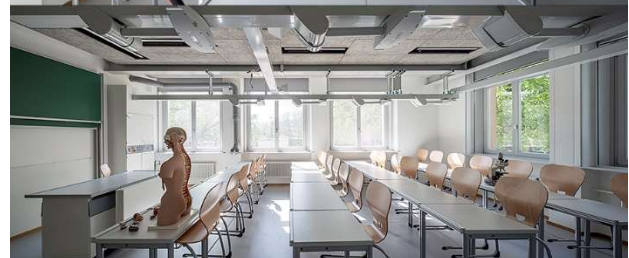
Fertige Fachklasse und Unterrichtsraum

Die Reparatur der Bestandsdecken und Einbau der freitragenden Decken kostete nur einen Bruchteil gegenüber dem Deckentausch.
